Float for Ø28 carburetor - THOR 200 EVO

On some of the latest Thor 200 EVO engines produced (from n.2800 to n.3060) we have noticed a problem of wrong setting of the Ø28 carburetor float. This defect leads to engine flooding during the run-up in the takeoff phase and this makes the takeoff difficult. If you own a THOR 200 EVO with bowl carburetor and you notice this defect, you will easily solve it by following this instruction.

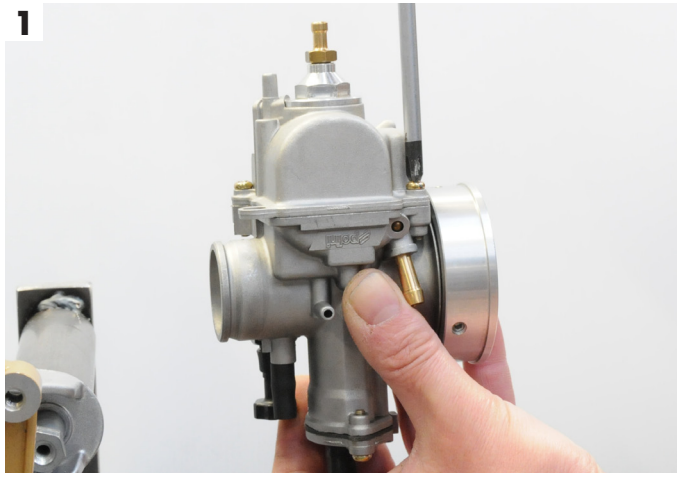
- unscrew the two screws (photo 1). It is important, in order not to force the float, to hold the carburetor in your hand by rotating it of 180° as shown in photo 2.

- svitare le due viti (Foto 1): è importante, al fine di non sforzare il galleggiante durante la fase di rimozione, tenere in mano il carburatore ruotandolo di 180° come in foto 2.

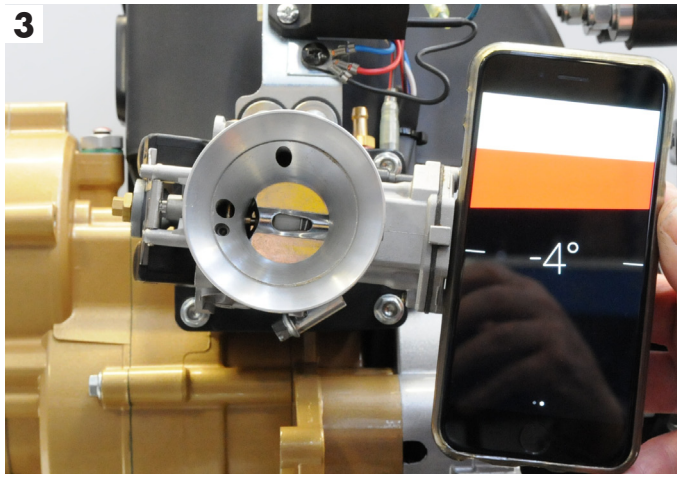
- now softly lift the bowl up. ATTENTION! In this phase the bowl has to be removed without forcing.
- 2) At this point place the carburetor without the bowl on the engine; set the carburetor at **4 degrees of inclination** as shown in photo 3, so that the fuel pin is in a neutral position; block the clamp so that the position is stable. ATTENTION! Each setting of the float can be done only in this position.

- a questo punto sollevare delicatamente verso l'alto la vaschetta. ATTENZIONE: in questa fase la vaschetta deve togliersi senza sforzare!
- 2) Riposizionare il carburatore privo della vaschetta sul motore, mettere il carburatore a **4° gradi d'inclinazione** come in foto 3; in questo modo lo spillo del carburante rimarrà in posizione "neutra". Bloccare la fascetta per fissare la posizione in modo stabile. ATTENZIONE: la taratura del galleggiante può essere eseguita solo in questa posizione.

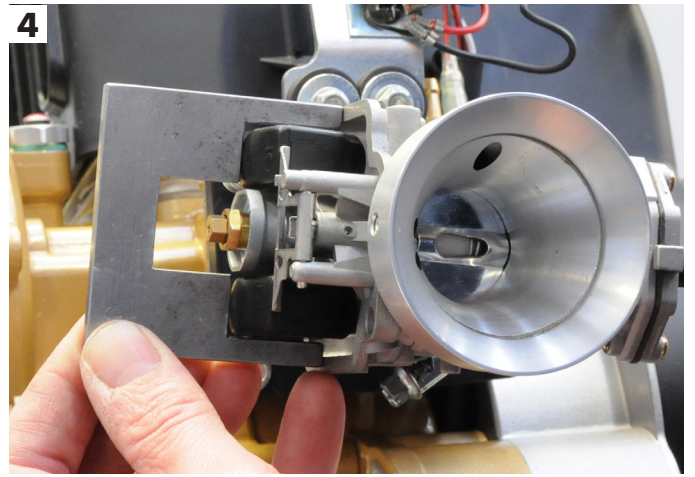
- 3) Print the enclosed drawing (by selecting the effective dimensions) and verify the given measure; stick it on a rigid paper and cut it. This dima gives the right float's height in neutral position (photo 4). In case the float is lower or higher than the reference dima, act on the small sheet of the floats with a screwdriver as shown in photo 5, slightly bending it until you get the correct alignment of both floats.

- 3) Stampare il disegno allegato (selezionando dimensioni effettive) e verificando la misura indicata, incollarlo su cartoncino rigido e ritagiarlo. Questa dima da la giusta altezza del galleggiante in posizione "neutra" (foto 4). Qualora invece il galleggiante fosse più basso o più alto della dima di riferimento agire sul lamierino dei galleggianti con un cacciavite come in foto 5 piegando leggermente fino al corretto allineamento di entrambi i galleggianti.
